巻締不良検査装置(4カメラ)

KURABO Inspection System

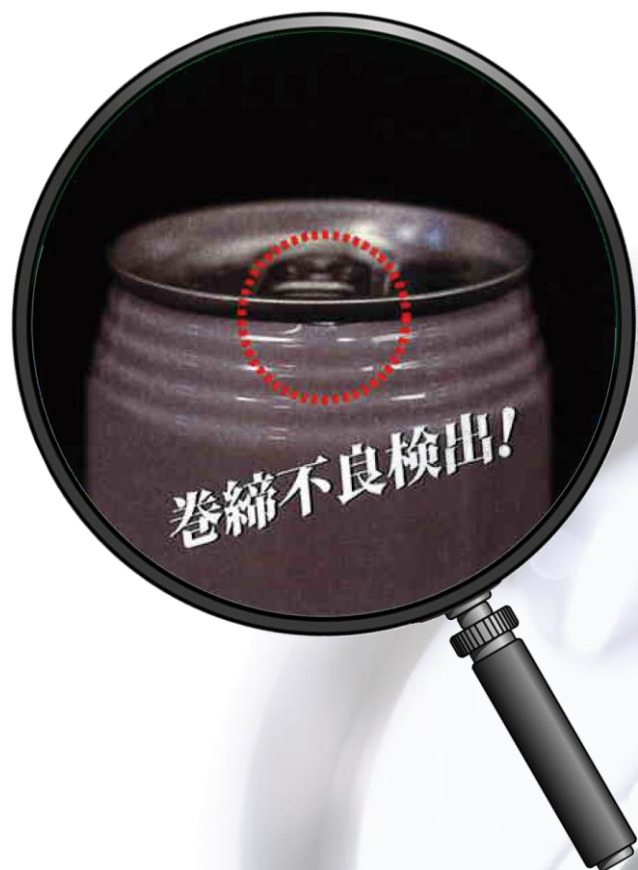
- 4カメラで撮像した画像から自社開発の画像処理で微細な巻締不良(舌出し、足だし等)を検出します。
- 高速処理により 2000CPM に対応。
- カメラ自動高さ調整機構のオプションあり。
- リアルタイムで欠陥画像を表示。
- 欠陥履歴の保存が可能。
